### ③西合志観測井

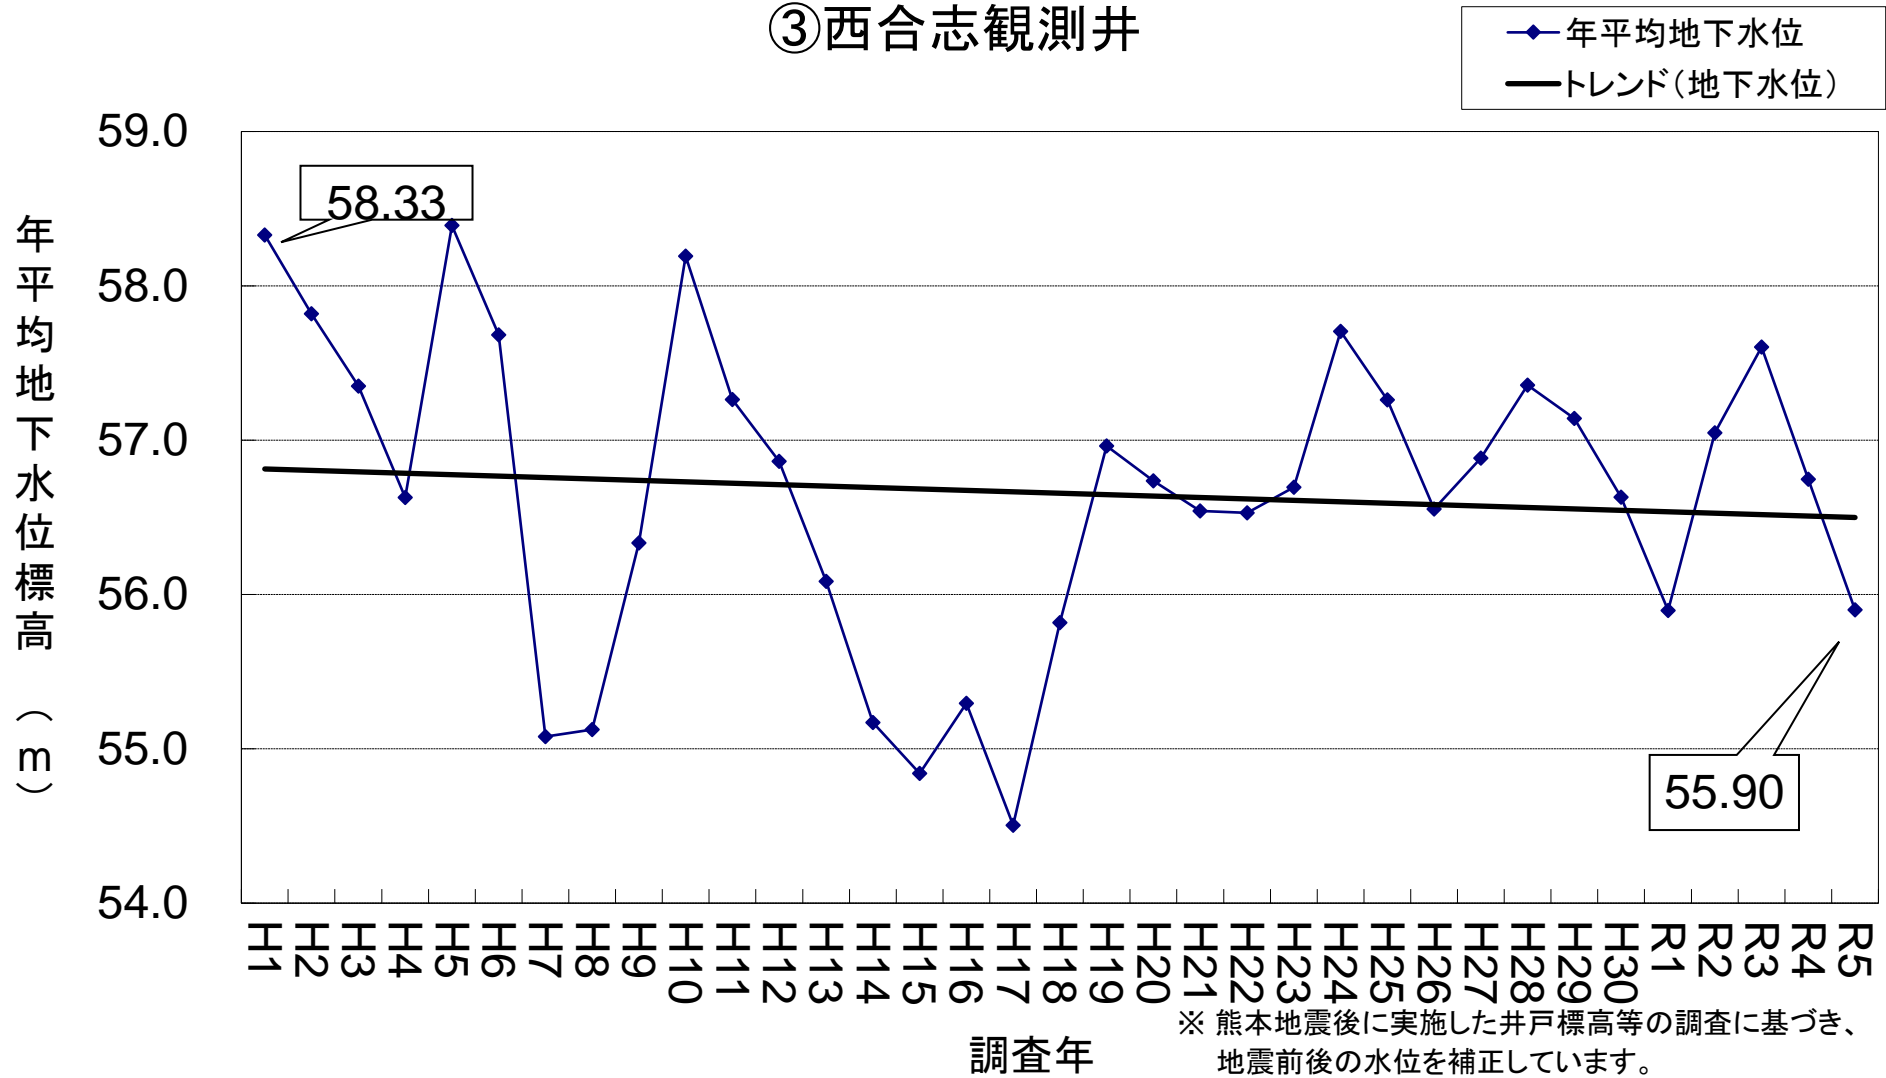
※ 熊本地震後に実施した井戸標高等の調査に基づき、地震前後の水位を補正しています。  
 地震前:- 0.10 m 地震後:- 0.11 m
