# 熊本県の地下水位観測結果について

## 2 令和5年（2023年）の地下水位

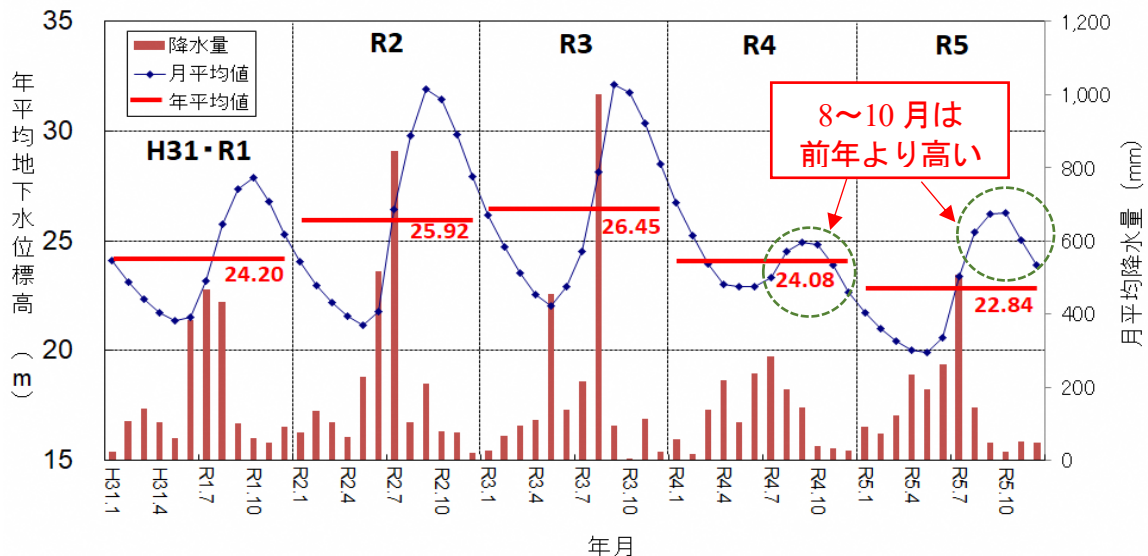
（菊陽観測井の地下水位の月平均値の水位）

- ・ 県が設置している県内 33 か所（令和5年（2023年）時点）の地下水位観測井において、令和5年（2023年）の地下水位が2年連続で前年より低下した観測井は約半数の16ヶ所となりました。これは、令和4年（2022年）の降水量が少なく、令和5年（2023年）の梅雨前まで地下水位の低下傾向が続いた影響によるものと考えられます。一方で、令和4年（2022年）に地下水位が前年より低下していたものの、令和5年（2023年）には前年より上昇した観測井は全体の約3割の9ヶ所となるなど、回復の兆しも見られています。
- ・ 下図菊陽観測井の観測結果のとおり、令和5年（2023年）1～6月は前年の少雨の影響により地下水位が低かったものの、7月以降は梅雨の降水の影響により地下水位は回復し、令和5年（2023年）8月以降は前年同月よりも地下水位が高い状況が続いています。
