⑦植木観測井

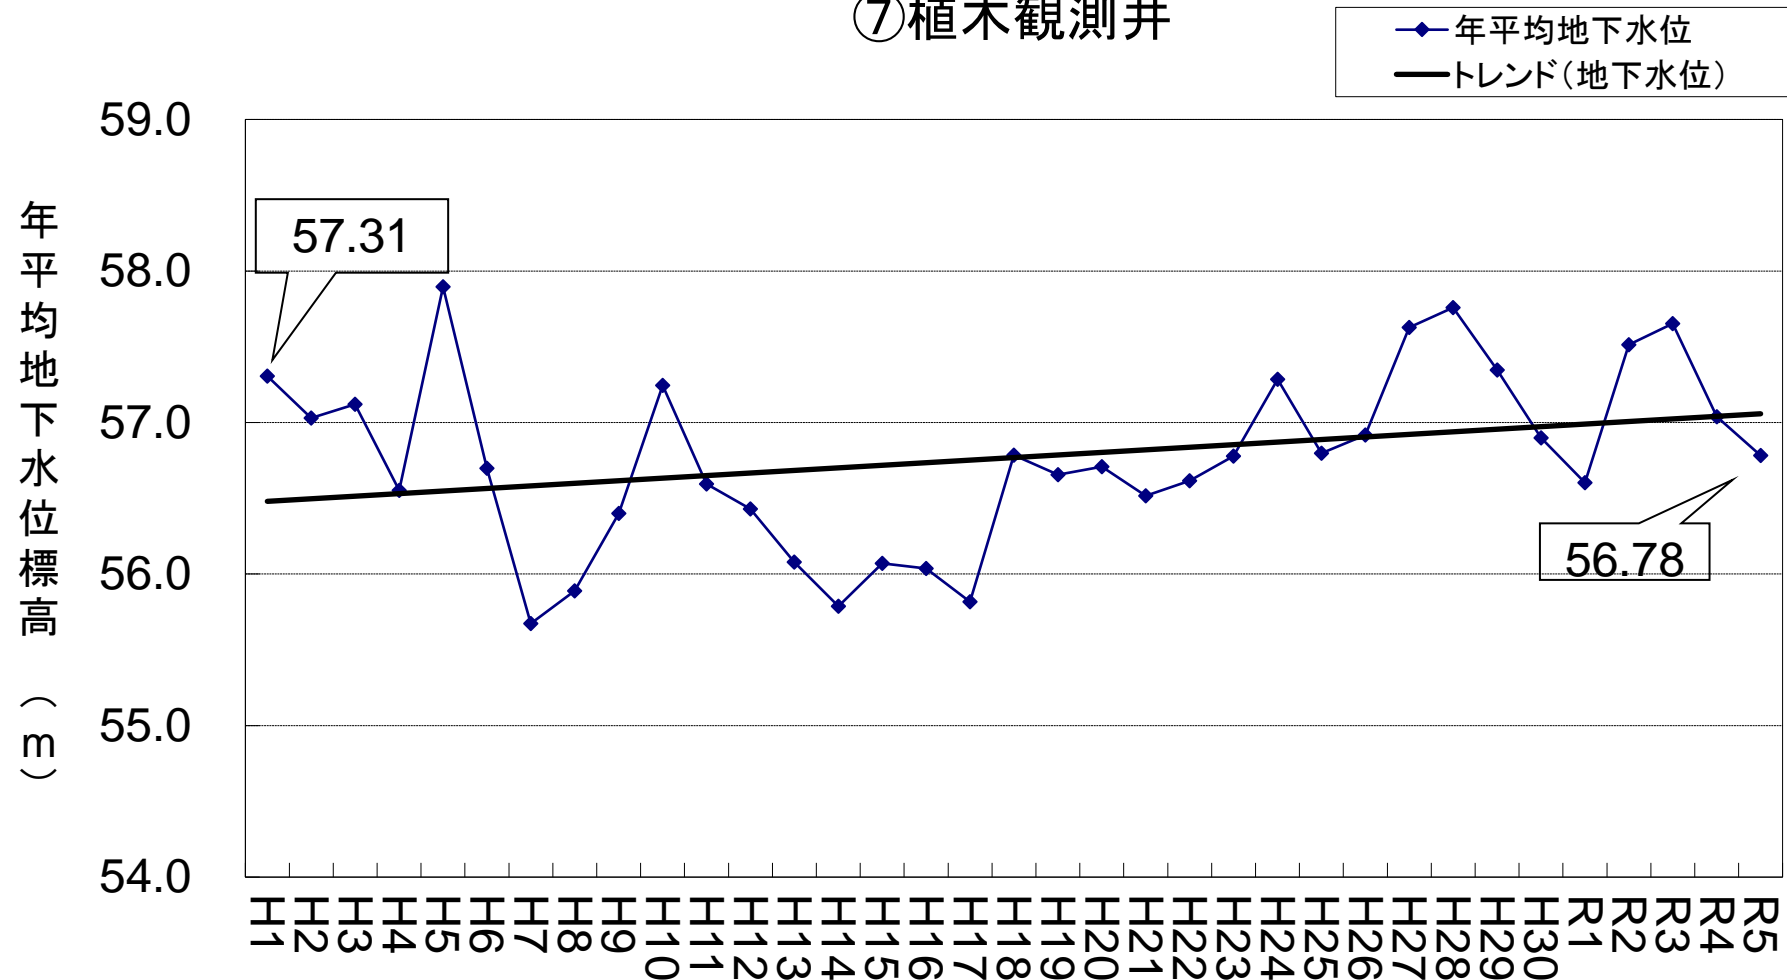
※ 熊本地震後に実施した井戸標高等の調査に基づき、地震前後の水位を補正しています。
 地震前: +0.15 m 地震後: +0.15 m

調査年

年平均地下水水位標高 (m)
