# ⑱揚町(浅)観測井

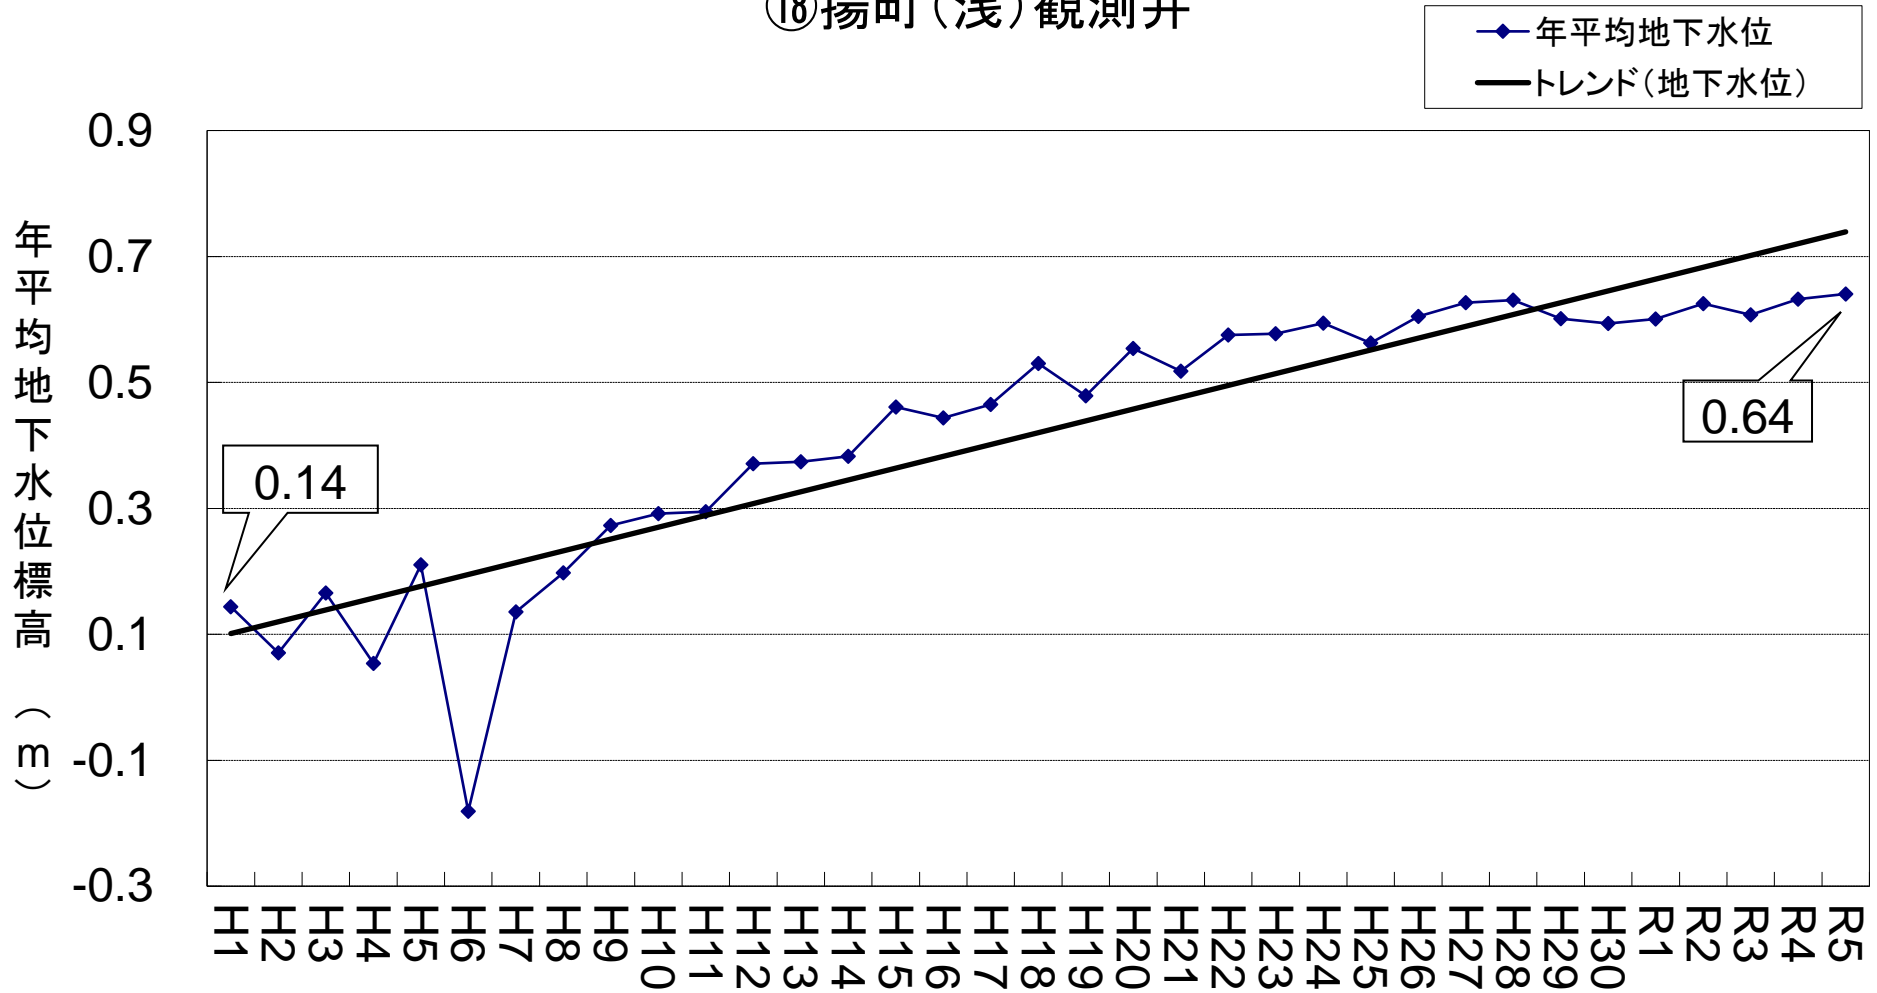
※ 熊本地震後に実施した井戸標高等の調査に基づき、地震前後の水位を補正しています。  
 地震前:+0.21 m 地震後:+0.19 m
